Luzern, 29. November 2018

## Auditbericht 2018

die rodtegg - Stiftung für Menschen mit körperlicher Behinderung

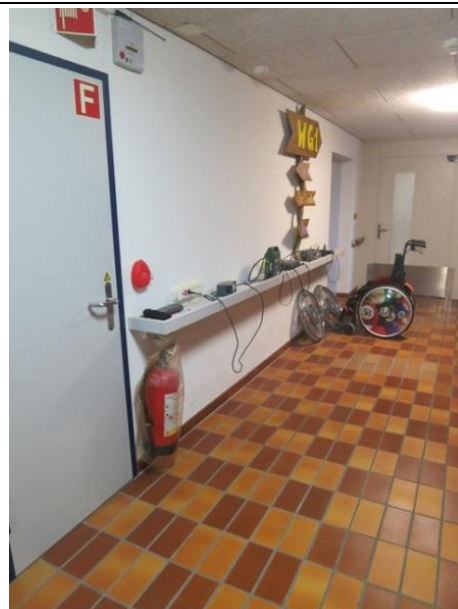
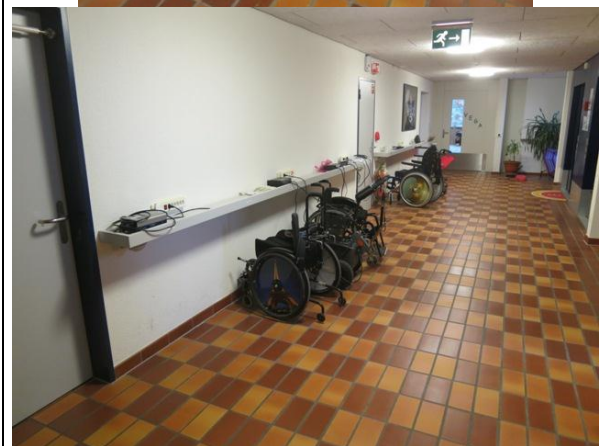
#### Punkt 01/2017

##### Treppenhaus Wohnheim:

Die Ladestationen befinden sich im Treppenhaus, das auch als Fluchtweg benutzt wird.

- Anderer Standort für die Ladestationen vorsehen
- Brandabschnitt zwischen Treppenhaus und Ladestationen einfügen, so dass ein separater Raum entsteht.
- Ladegeräte einhausen

**Dringlichkeitsstufe: 1**

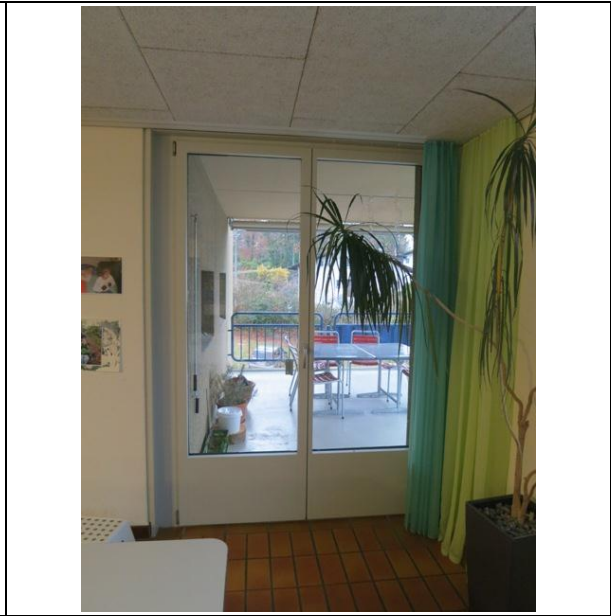
**Punkt 02/2016**  
**Wohnheim / Treppenhaus:**  
 Bei einem Brand kann der Balkon als separater Brandabschnitt verwendet werden. Im Fluchtwegplan ist dieser Ausgang jedoch als Fluchtweg eingezeichnet.

- Fluchtwegpläne so anpassen, dass eindeutig klar ist, dass es sich nicht um einen Fluchtweg, sondern um einen Brandabschnitt handelt.

**Dringlichkeitsstufe: 2**

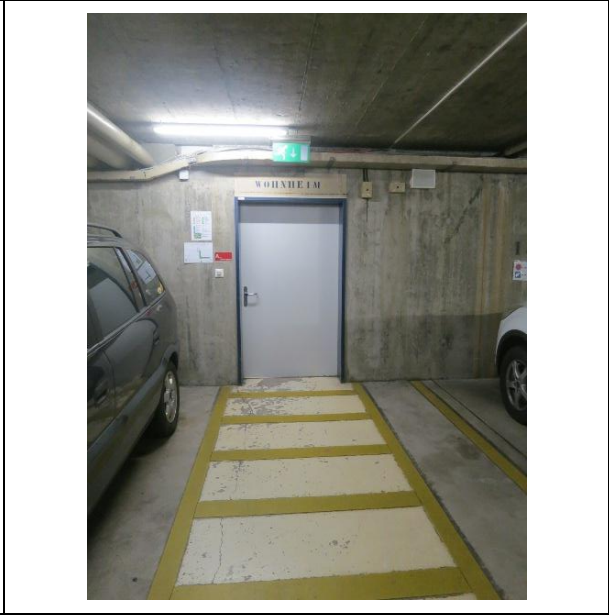
**Punkt 06/2018**  
**Wohnheim / Garage**  
 Fluchtwege sind jederzeit frei und benutzbar sein. Teilweise sind die nachfolgenden Türen, die von der Garage ins Gebäude führen abschliessbar. Zwei Ausgänge nebeneinander (5m) sind als Fluchtweg gekennzeichnet.

- Nur die Fluchtwege, die im Fluchtplan entsprechend vorgesehen sind, markieren. Fluchtweg muss <35m betragen.
- Für Türen, die ins Gebäudeinnere führen brandfallgesteuerte Türen mit Handfeuertaster montieren.

**Dringlichkeitsstufe: 1**

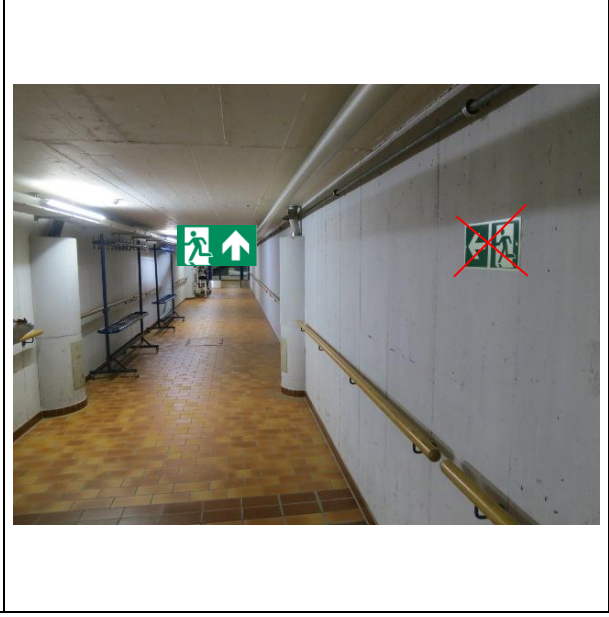
**Punkt 07/2018**  
**Wohnheim / Fluchtwegkennzeichnung**  
 Sicherstellen, dass der Fluchtweg bei einem Brand schnell gefunden wird. Die Markierung ist schlecht sichtbar.

- Markierung an der Decke anbringen

**Dringlichkeitsstufe: 3**

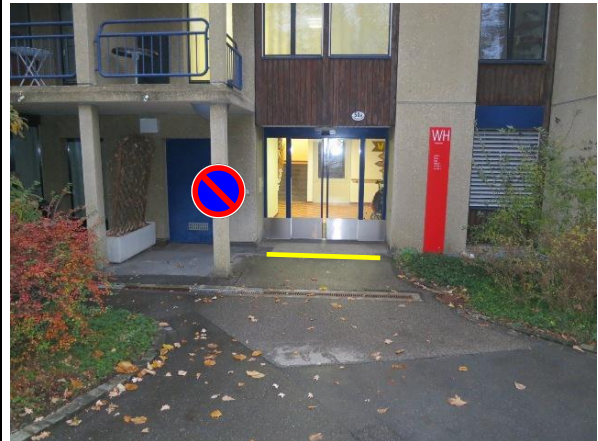
**Punkt 08/2018**

**Wohnheim / Zufahrt**

Es kommt immer wieder vor, dass Autos vor der Türe parkieren. Teilweise wird das Auto so nahe an der Türe parkiert, dass ein Rollstuhlfahrer aus Platzgründen nicht mehr vorbei kann.

- Strich am Boden neu markieren und Parkverbot anbringen

**Dringlichkeitsstufe: 3**

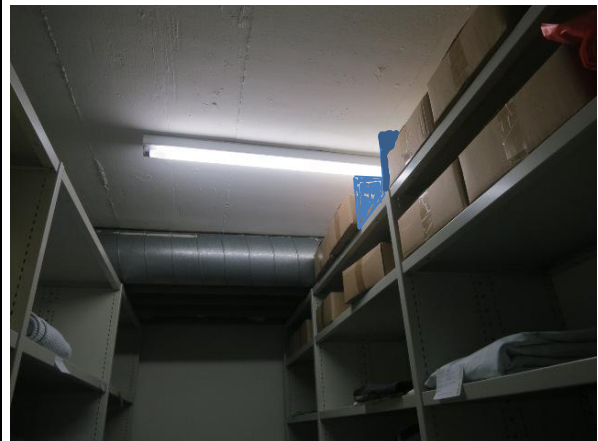
**Punkt 09/2018**

**Wäscherei / Regale**

Verhindern eines Brandes. Die Kartonschachteln sind direkt unterhalb der Leuchte eingelagert.

- Metall-Schutzabdeckung auf das Regal montieren

**Dringlichkeitsstufe: 2**
